TALLINNA TERVISHOIU KÕRGKOOL

RISKIANALÜÜS

II etapp

TÖÖKESKKONNA RISKIANALÜÜSI II ETAPP

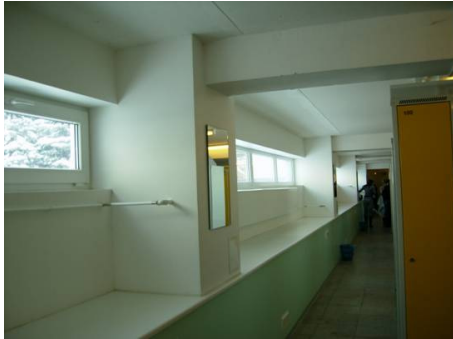
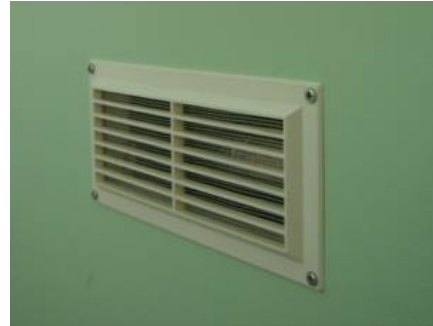
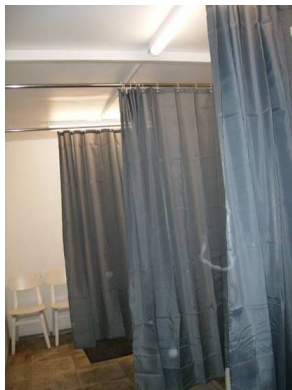
Fotod
Foto 1.

- 1) üliõpilaste riieteruumi hooldusremont, mille käigus paigaldati torude kate koos nõuetekohaste ventilatsiooni avadega, kujundati üliõpilastele kabiinid ümberriietumiseks (vt lisa 1, foto 1, 2, 3);
- 2) välistrepi pind kaeti kareda katttega, ehitati kaldtee (vt lisa 1, foto 4) ja renoveeriti varikatus;
- 3) I korruse koridoride remont (vt lisa 1, foto 5);
- 4) II korrusele viiva trepi remont;
- 5) keldrikorrusele viivate treppide, keldrikorruse koridoride ning WC ja dušširuumide renoveerimine;
- 6) paigaldati tuletõrje signalisatsioon kogu maja ulatuses ja tulekindlad uksed. Uuendati evakuatsiooniplaanid ja õnnetusjuhtumi hoiatusmärgid (vt lisa 1, foto 6);
- 7) majja paigaldati elektrooniline valvesüsteem ja fuajeesse turvaväravad;
- 8) II korruse koridori nišši pagutati töölaud ja -toolid üliõpilastele töötamiseks (vt lisa 1, 18).

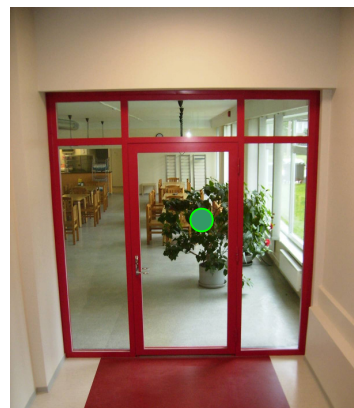
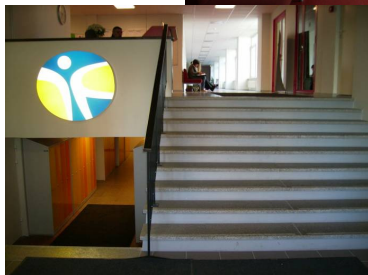
Foto 5.

Ruumi nimetus/number	Töötajate ametkoht	2007. a fikseeritud probleemid	2009. a hinnang	Riskitase	Soovitused
I Korrus: (vt lisa 1, foto, 5, 6) koridorid renoveeriti – vahetati põrandakatted, paigaldati tulekindlad uksed, uuendati valgustussüsteem.					
Fuajee	Administraatori töökoht (vt lisa 1, foto 10)	Vt Riskianalüüs 2007 lk 22.	☺ Kujundati ergonoomikanoüetele vastav töökoht. Tööaeg E-R 07-22.00, kahe vahetusega: päevane ja õhtune. Laupäevadel tööaeg (üle nädalate) 9.00-13.00. ☺ Vaimse pingel allikad: töö on kõrgendatud tähelepanu nõudega ja tööga (töökohaga) seotus, pidev inimeste liikumine koridoris.	2-3	<ul style="list-style-type: none"> • Võimaldada puhkepausid. • Vajalik hankida töötajale talveperioodiks töötamiseks soe vest.
101	Haldusjuht	Vt Riskianalüüs 2007 lk 23.	☹ Muutusteta. Riski leevendab vahelduva iseloomuga töö.	2	
Õppeosakonna tööruum: Ruum renoveeriti 2007. a. Ruumi on kujundatud neli töötamiskohta õppeosakonna spetsialistidele ja üliõpilaste töölaud – dokumentide vormistamiseks (lisa 1 foto 14).

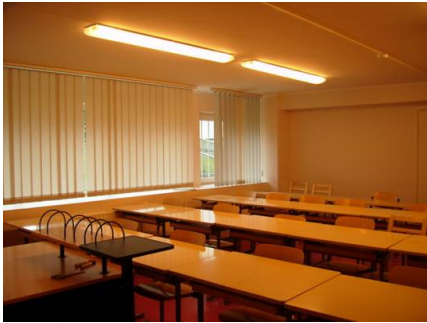
Foto 9.

Tegevusteraapia õppetooli õpperuum (vt lisa 1 foto 9): Ruumis on väljatõmbe ventilatsioon. Valgustus on tagatud luminofoorlampide ja päevavalgusega. Esitlustehnika: mobiilse sülearvuti ja data-projektori kasutamise võimalus.

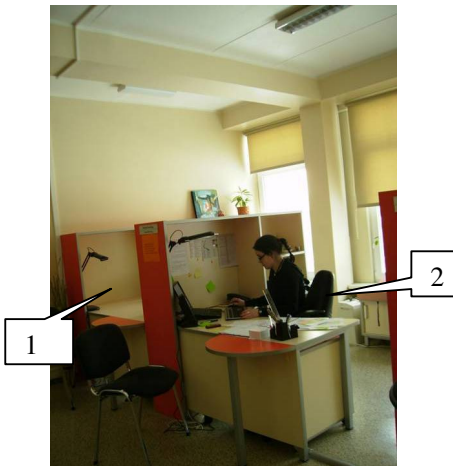
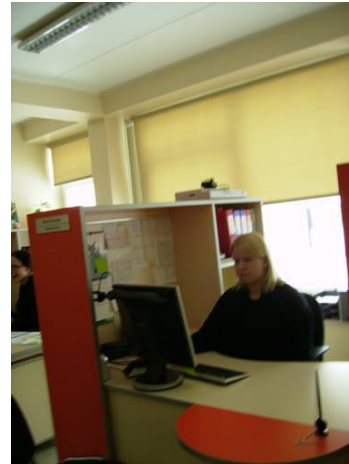
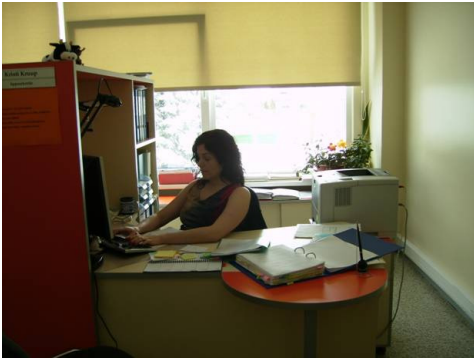
Foto 11.

102 – (vt lisa 1, foto 11, 12, 13)	VÕTA- ja vastuvõtuspetsialist (1)	Ei töötanud koolis 2007. a.	Töötamiskohad on kujundatud analoogselt.	2-3	
	Haridustehnoloog (2)	Vt Riskianalüüs 2007 lk 30; ruum 113 töötamiskoht 2.	☹ Teadliku suhtumise korral on võimalik tagada ergonoomikanoüetele kohane tööasend.	2-3	
	Üliõpilassekretär (3)	Vt Riskianalüüs 2007 lk 37.	Kuvariga töö üle 70-80% tööpäevast.	2-3	
	Õppesekretär (4)	Vt Riskianalüüs 2007 lk 38 .	Kuvariga töö üle 70-80% tööpäevast.	2-3

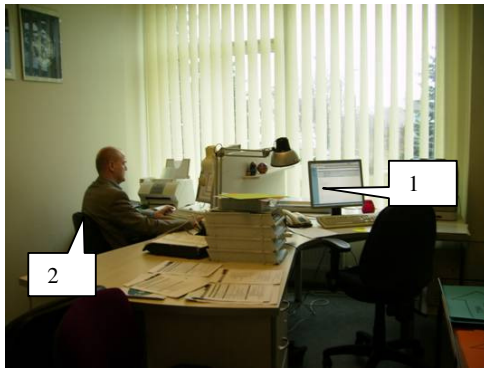
Foto 15.

Ruumi nimetus/number	Töötajate ametkoht	2007. a fikseeritud probleemid	2009. a hinnang	Riskitase	Märkused
Tööruum 105A (vt lisa 1, foto 15): Ruumis on kujundatud kaks kuvariga töötamiskohta. 2008. a varustati ruum kuvariga tööks sobiva mööbli ja kujundati töötamiskohad vastavalt ergonoomikanõuetele.					
105 A	Arendus- ja rahvusvaheliste suhete prorektori assistent	Vt Riskianalüüs 2007 lk 25.	☺ Töötamiskoht kujundatud vastavalt ergonoomikanõuetele ja varustatud LCD kuvariga. Teadliku suhtumise korral on küll võimalik tagada ergonoomikanõuetele kohane tööasend. Kuvariga töö moodustab tööpäevast 70-80%.	2-3	• Vajalik tagada regulaarsed puhkepausid.
	Farmaatsia õppetooli lektor-arendusspetsialist	Ei töötanud riskianalüüsi tegemise ajal koolis.	☺ Töötamiskoht on kujundatud analoogselt eelmisele. Teadliku suhtumise korral on küll võimalik tagada ergonoomikanõuetele kohane tööasend. Töö on vahelduva iseloomuga.	2-3

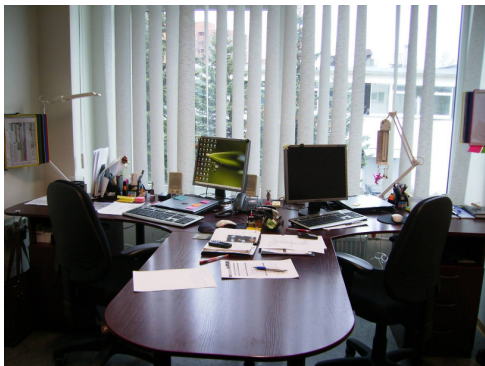
Foto 21

203	Õenduse õppetooli praktika koordinaator-õppejõud (lisa 1, 21 I töökoht)	Vt Riskianalüüs 2007 lk 52 tööruum 233	Töötamiskohad on analoogselt kujundatud. Töö on vahelduva iseloomuga.	2-3	
	Õenduse õppetooli õppetöö koordinaator (lisa 1, 21 II töökoht)	Vt Riskianalüüs 2007 lk 42 tööruum 218 töötamiskoht 3.	☺ Töötamiskohad on kujundatud vastavalt kuvariga töötamise tööohutusnõuetele.	2-3

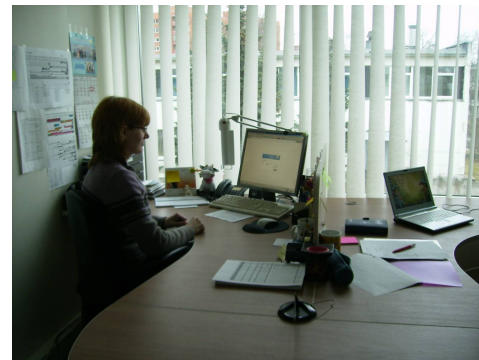
Foto 22

Ruumi nimetus/number	Töötajate ametkoht	2007. a fikseeritud probleemid	2009. a hinnang	Riskitase	Märkused
204	Õenduse õppetooli sekretär-nõustaja (lisa 1, 22)	Ei töötanud 2007. a koolis.	☹ Teadliku suhtumise korral on võimalik tagada ergonoomikanõuetele kohane tööasend. Töö on vahelduva iseloomuga.	2-3	
227	Finants- ja haldusdirektor	Vt Riskianalüüs 2007 lk 48.	☹ Töötamiskohad varustatud reguleerimisvõimalusi pakkuvate töötoolidega	2-3	
	Raamatupidajad	Vt Riskianalüüs 2007 lk 48.		2-3	
230	Dokumendihalduse spetsialist	Ei töötanud 2007. a koolis.		2-3	
231	Rektor	Vt Riskianalüüs 2007 lk 50.	☺ Kaasajastatud üldvalgustus (hajutatud valgus).	2-3	
232	Hambatehnika õppetooli juhataja	Vt Riskianalüüs 2007 lk 50.	Oluliste muutusteta.	2-3	
233	Õppeprorektor	Vt Riskianalüüs 2007 lk 52 tööruum 235.	☺ Renoveeritud tööruum: ühendatud kaks tööruumi. Kaasajastatud üldvalgustus (hajutatud valgus) (vt lisa 1, foto 23).	2-3

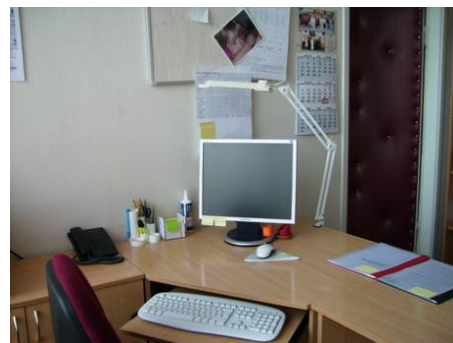
Foto 24

234	Avalike suhete juht (vt Lisa 1, foto 24).	Ei töötanud 2007. a koolis.	☹ Hiir ja klaviatuur asuvad eritasandil. Tööiseloomu tõttu kasutab põhiliselt sülearvutit. Töö on vahelduva iseloomuga.	2
